**Association pour la  
Sauvegarde du Patrimoine Graulérois**  
30, route des Barrières  
19700 LAGRAULIERE

# PROJET DE RESTAURATION DU PONT DES AMOUREUX

Octobre 2015

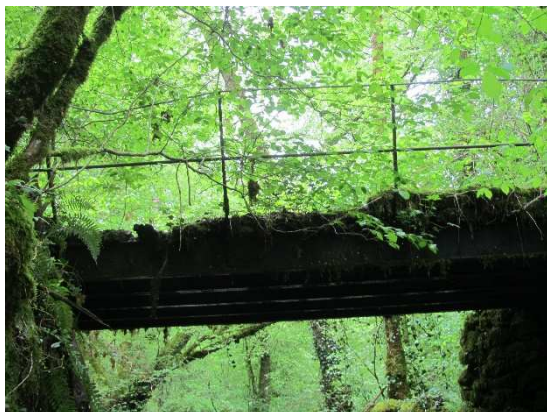
*Avant-bec – la maçonnerie nécessite un démoussage, un complément de pierres avec rescelllement et un rejointoiment.*

### **Maçonnerie**

Après un démoussage complet, les pierres seront recalées et remaçonnées avec complément et chaperon.

Le rescelllement sera fait par injection d'un coulis de mortier avec adjuvants hydrofuges afin de combler les vides de l'appareillage et de supprimer la capillarité.

Un rejointoiement manuel par matage, réalisé par couches successives, sera ensuite réalisé sur la totalité des maçonneries. Les composants du mortier seront appropriés à l'ouverture des joints et à la nature des pierres ; ils seront également compatibles avec le coulis. La technique et les produits seront conformes aux DTU et normes en vigueur.

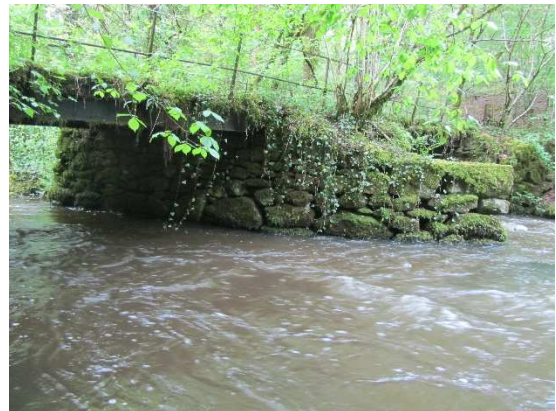
*Tablier – les fers sont à vérifier (remplacement probable) et les planches à changer. Le garde-corps est également à restaurer.*

L'état des fers est à vérifier. Ils seront à passiver avec remplacement si besoin selon diagnostic et rescellés.

Le garde-corps est à restaurer et refixer en conservant au maximum les éléments existants.

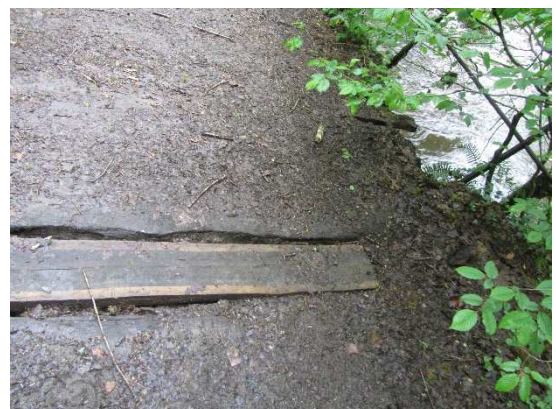
*Chaussée - Les planches sont à remplacer (des remplacements partiels ont déjà été effectués)*

Après enlèvement des terres recouvrant les planches formant la chaussée, les planches seront démontées et remplacées.

Il serait souhaitable d'utiliser des planches-madriers en chêne ou châtaignier, sans présence d'aubier.

Elles devront être traitées par oléothermie afin de les protéger des rayons ultraviolets et de l'humidité qui sont les deux principaux facteurs de dégradations des bois.

Elles recevront après pose une protection de surface à base d'huile de lin et d'essence de térébenthine.
